# Baustelle wird einer Brücke ähnlich

## Zweite Hälfte des Stahl-Sprengwerks der neuen Muldebrücke kommt Mitte August auf die Pfeiler

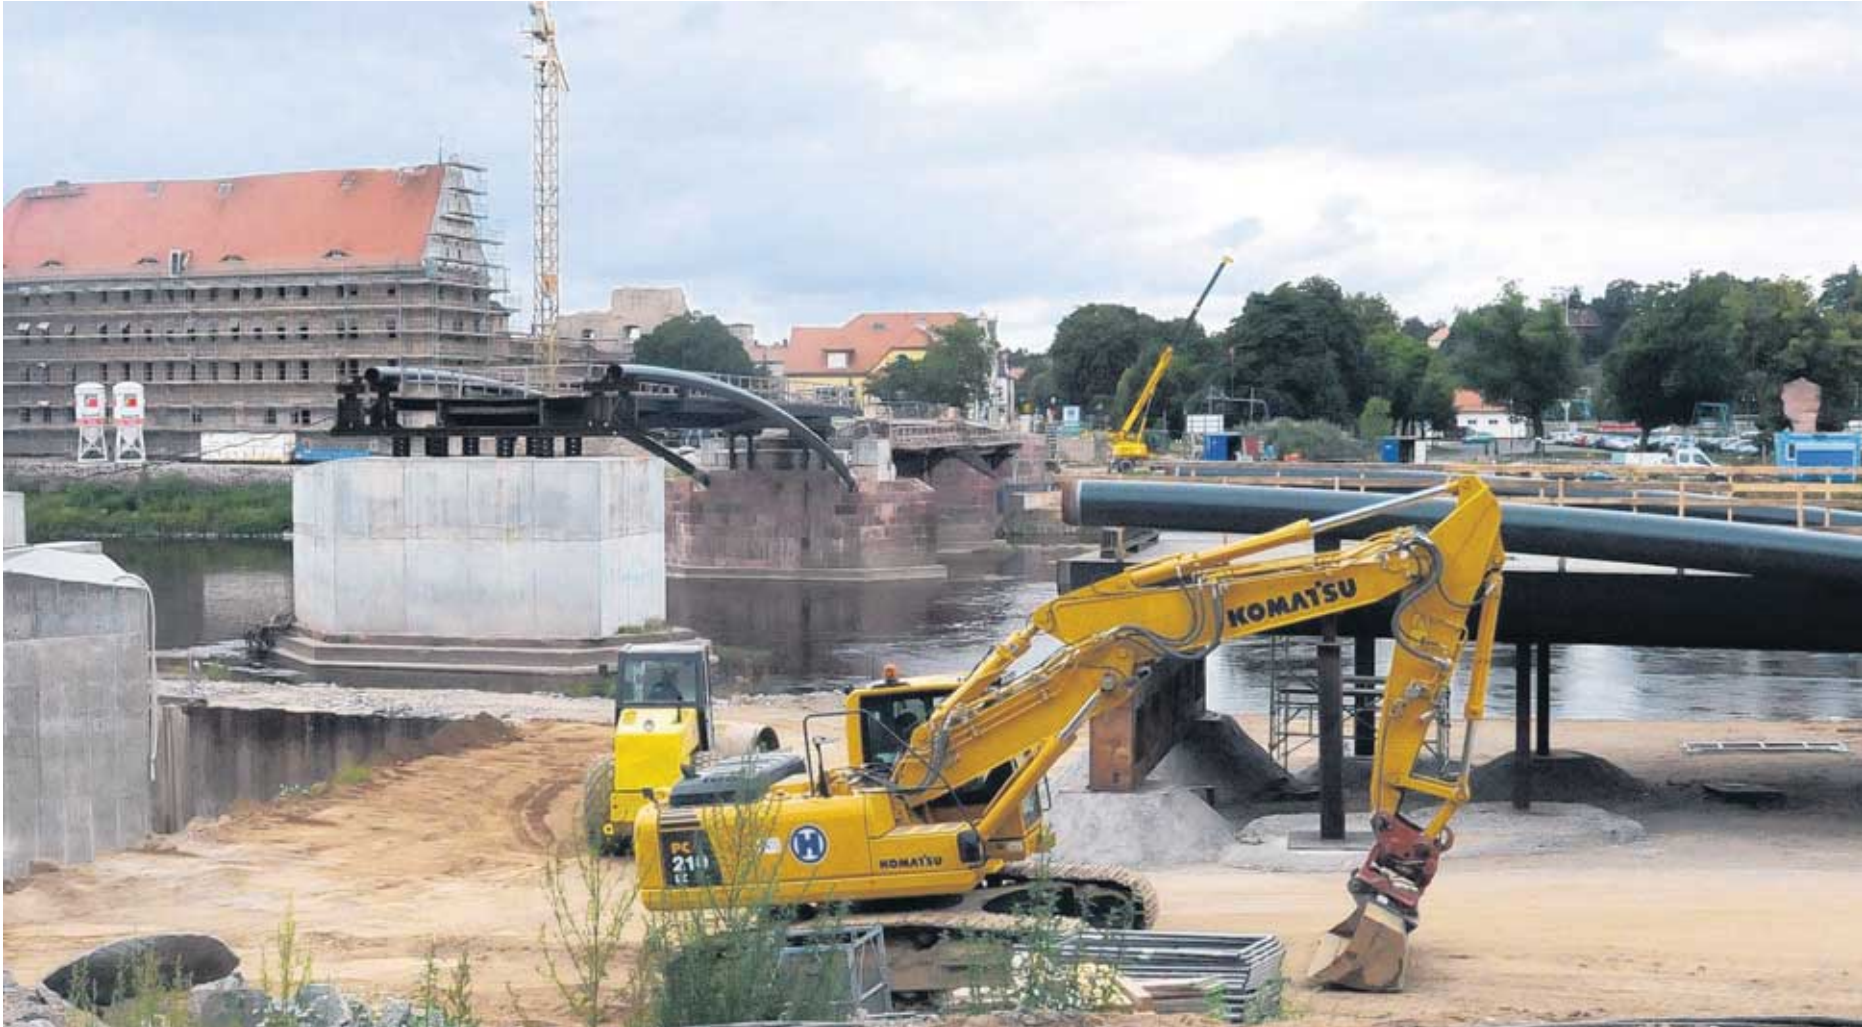
Wartet auf die sehenswerte Schwebemontage: Die zweite Hälfte des großen Stahl-Sprengwerks (rechts im Bild) wird jetzt am Ostufer der Mulde so weit vorbereitet, dass sie Mitte August auf die Pfeiler aufgesetzt werden kann. Der weiße Beton-Hilfspfeiler in der Flussmitte wird nach Abschluss der Brückenbauarbeiten entfernt. Foto: Andreas Röse

**Grimma. In zwei bis drei Wochen könnte die Steinbrücken-Baustelle schon wieder einer Brücke ähnlich sein. Denn Mitte August soll die zweite Hälfte des großen Stahl-Sprengwerks auf die Pfeiler gehoben werden. Noch liegt es am Ostufer der Mulde und wird für den besonderen Tag, der wohl wieder eine Menge Schaulustiger an die Mulde zieht, vorbereitet.**

Der Rest des großen Rohrbogens muss bis dahin noch montiert werden, sagt Hartmut Guhlemann vom Grimmaer Tiefbauamt. Auch mannigfaltige Schweißarbeiten und das Aufbringen des Korrosionsschutzes wären nötig. Das Ziel sei, so Guhlemann, die knapp 40 Meter lange und rund 120 Tonnen schwere Stahlkonstruktion in der zweiten August-Woche einzuheben. Wie schon bei der ersten Hälfte des Sprengwerks, die im September vergangenen Jahres aufgesetzt wurde, müsse dafür ein Spezialkran nach Grimma kommen. Für dessen Standsicherheit wird bis dahin am östlichen Muldeufer eine Aufstellfläche aufgeschüttet.

Porphy-Steine werden von Mitarbeitern der Firma P.N. Bau- und Restaurierung GmbH aus Leipzig gegenwärtig auf Maß geschnitten und bearbeitet. Der Porphyr stammt vom so genannten Pfeiler 50, der jetzt noch als Betonklotz in der Mulde steht und lediglich als Hilfsmittel für das Aufsetzen der beiden Brückenteile dient, am Ende der Sanierung jedoch ganz verschwinden soll, um einen besseren Durchfluss der Mulde zu gewährleisten.

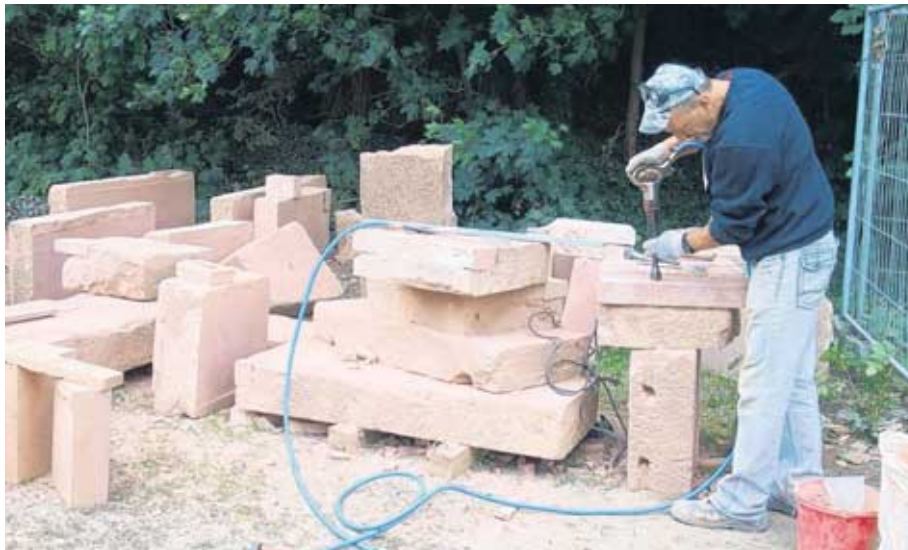
Akribische Kleinarbeiten: Mitarbeiter der Firma P.N. Bau- und Restaurierung GmbH bereiten die Porphy-Steine für die Verkleidung des neuen Pfeilers vor. Foto: Silke Hoffmann

Während die Arbeiten am stählernen Brückenelement laufen, sind die Mannen der Firma Otto Heil und ihrer Nachauftragnehmer parallel mit den Pfeilern beschäftigt. Ein neuer Betonpfeiler, der nahe der Ostseite entstand, wird mit Naturstein verkleidet. Die dafür benötigten
